Raport

Straty energii i sprawność energetyczna

budynku pod adresem 10, rue Lalande - 75014 Paryż

Wersja V1.1
Marzec 2010

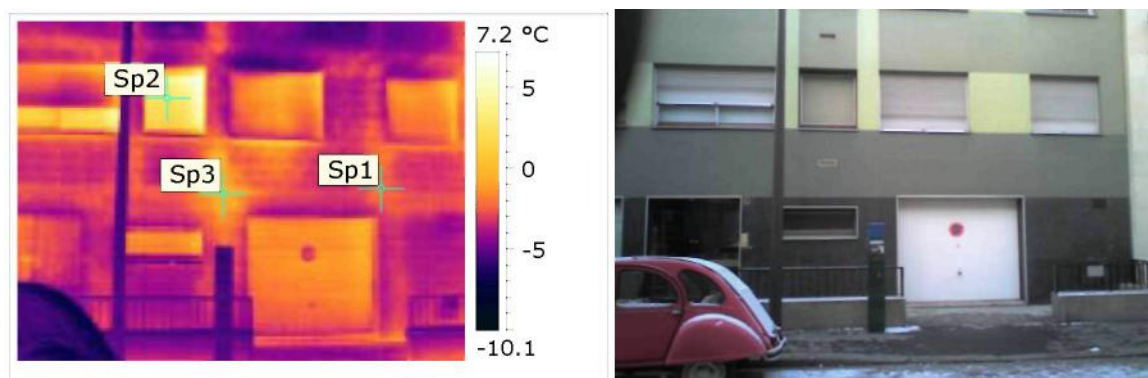
Ulica Lalande fasada uliczna

Data	08/01/2010
	IR_4646.jpg
Temperatura maks.	7.2 °C
Temperatura min.	-10.6 °C
Obraz typ kamery	ThermaCAM B-360 Wes
Sp1 Temperatura	-2.3 °C
Sp2 Temperatura	2.4 °C
Sp3 Temperatura	-0.2 °C

Uwaga! Zauważono, że ciepło ucieka przez mostki cieplne między piętrami, a strukturą sięgacza w murach wypełniających, którą można dostrzec dzięki utratom ciepła. Przy temperaturze zewnętrznej -7°C i -10°C maks., temperatura na murze wynosi od -2.3 °C do +2,4 °C na oknach.

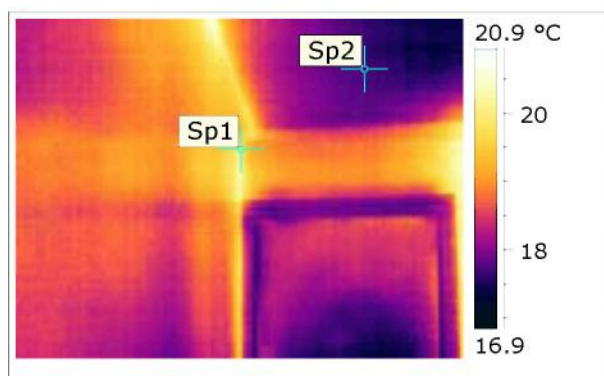
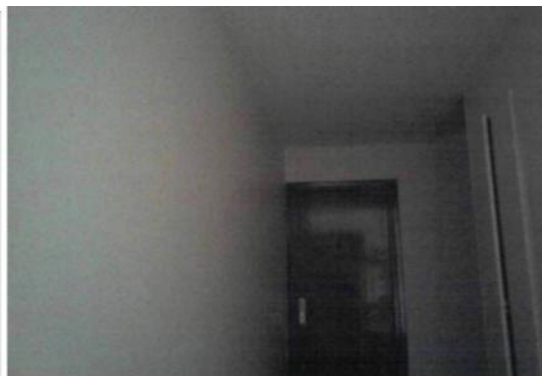
Klatka schodowa i ciągi komunikacyjne

Data	08/01/2010
Filename	IR_4660.jpg
Temperatura max	20.7 °C
Temperatura min	17.2 °C
Obraz typ kamery	ThermaCAM B-360 Wes
Sp1 Temperatura	19.9 °C
Sp2 Temperatura	17.6 °C

Uwaga! Klatka schodowa jest nieogrzewana, a straty ciepła z mieszkań na klatce schodowej są duże. Izolacja ścian pozwoliłaby na uniknięcie tych strat.

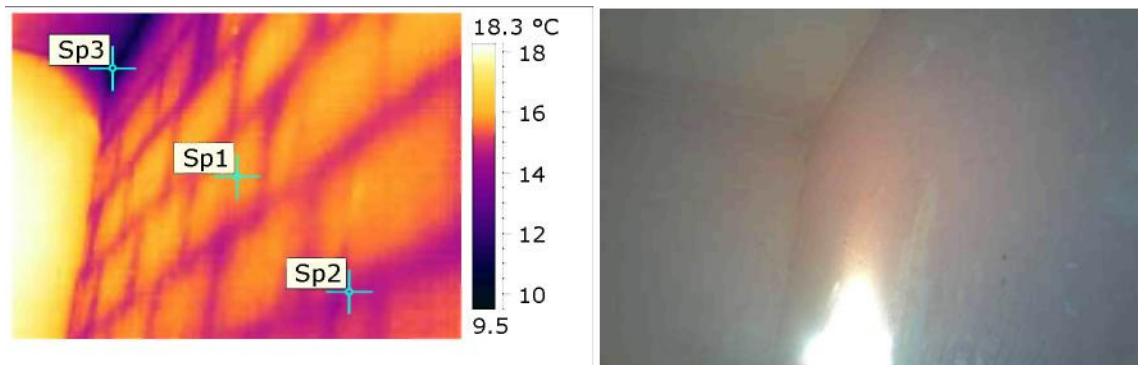
Klatka schodowa i ciąg komunikacyjny

Data	08/01/2010
Filename	IR_4662.jpg
Temperatura max	18.3 °C
Temperatura min	9.5 °C
Obraz typ kamery	ThermaCAM B-360 Wes
Sp1 Temperatura	15.8 °C
Sp2 Temperatura	14.7 °C
Sp3 Temperatura	9.5 °C

Uwaga! Klatka schodowa nie jest izolowana od strony zewnętrznej. Straty zauważalne na łączeniach wynoszą od 7% do 40% w zależności od miejsca pomiaru.

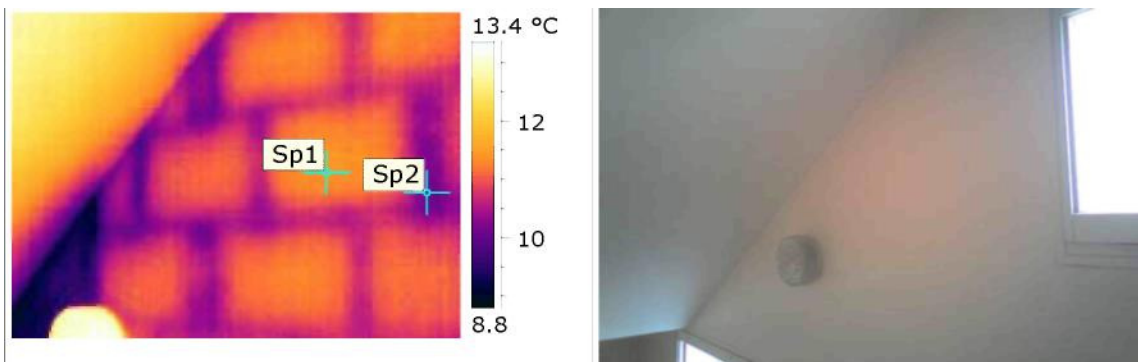
Termografia klatki schodowej mieszkanie na ostatnim piętrze przed zastosowaniem Supertherm.

Data	08/01/2010
Filename	IR_4654.jpg
Max Temperature	13.3 °C
Min Temperature	8.7 °C
Obraz typ kamery	ThermaCAM B-360 Wes
Sp1 Temperatura	11.3 °C
Sp2 Temperatura	10.1 °C

Uwaga! Klatka schodowa nie została pomalowana farbą **Supertherm**. Temperatura w mieszkaniu wynosi 20 °C. Temperatura na ścianie wynosi od 10,1 do 12,2 °C w zależności od tego, czy punkt pomiaru znajduje się na sięgaczu czy na łączniku.

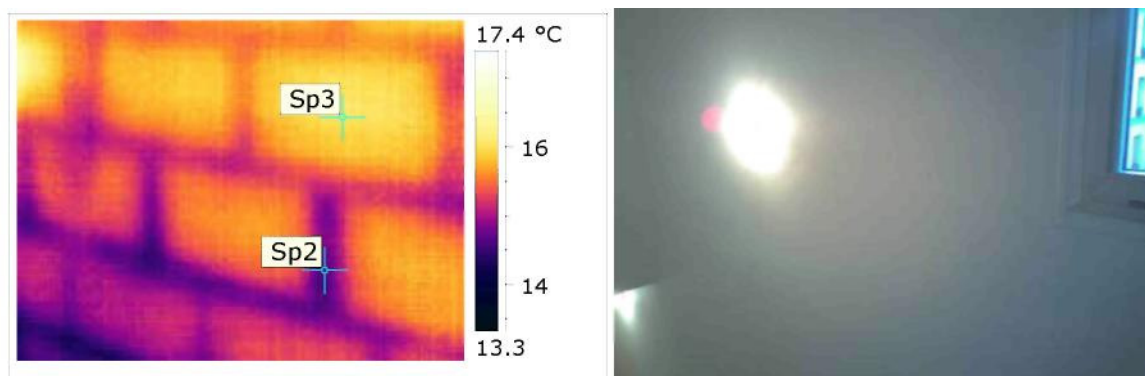
Termografia klatki schodowej mieszkanie na ostatnim piętrze po zastosowaniu Supertherm.

Data	02/02/2010
Filename	IR_4785.jpg
Temperatura max	16.7 °C
Temperatura min	14.1 °C
Obraz typ kamery	ThermaCAM B-360 Wes
Sp2 Temperatura	14.7 °C
Sp3 Temperatura	16.1 °C

Uwaga! Klatka schodowa jest pomalowana farbą **Supertherm®**. Temperatura w mieszkaniu wynosi 20 °C. Temperatura na ścianie wynosi od 14.7 do 16.1 °C w zależności od tego, czy punkt pomiaru znajduje się na sięgaczu czy na łączniku. Następuje poprawa odporności cieplnej w porównaniu z poprzednią sytuacją (bez farby Supertherm) o 30% w najsłabszej części (łączenia) i 30% także na sięgaczach.
