Raport

Straty energii i sprawność energetyczna

budynku pod adresem 10, rue Lalande - 75014 Paryż

Wersja V1.1
Marzec 2010

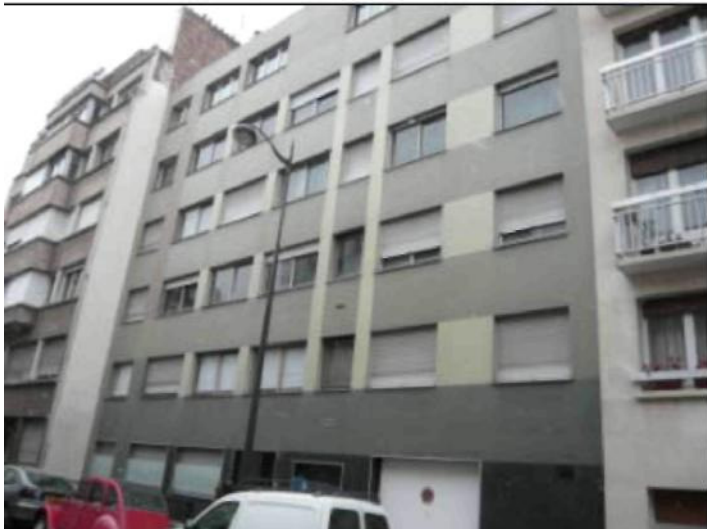
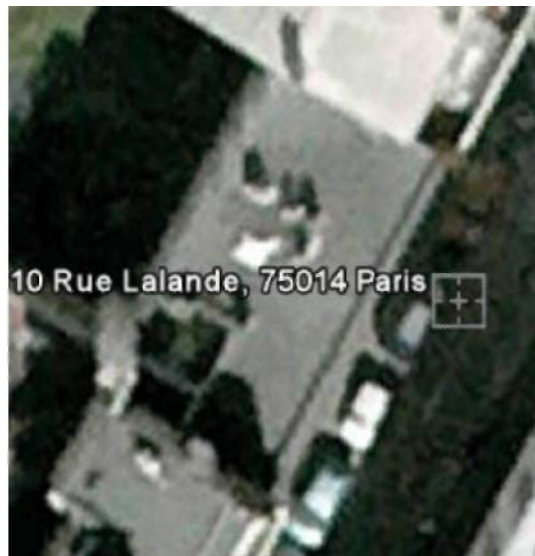
Opis budynku

Budynek posiada orientację północno-zachodnią od strony podwórza i południowo-wschodnią od strony ulicy.

Jest to budynek ze zbrojonego betonu wypełnionego sięgaczem z zagłębieniem 20 cm plus tynk zewnętrzny i wewnętrzny, bez izolacji:

- Z tyłu jest otynkowany przy pomocy tynku w kolorze białym, który przykrywa jego powierzchnię.
- Od strony ulicy fasada jest pokryta fajansem.
